其他需要说明的事项

福建特能超导科技有限公司现场整改报告

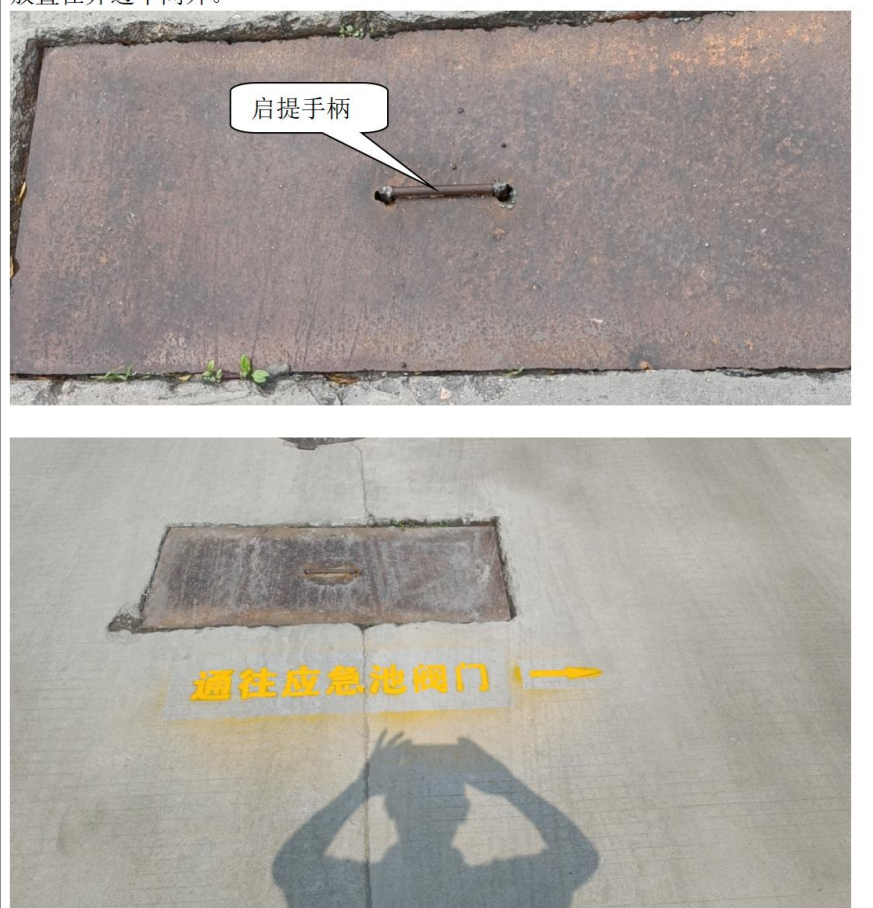
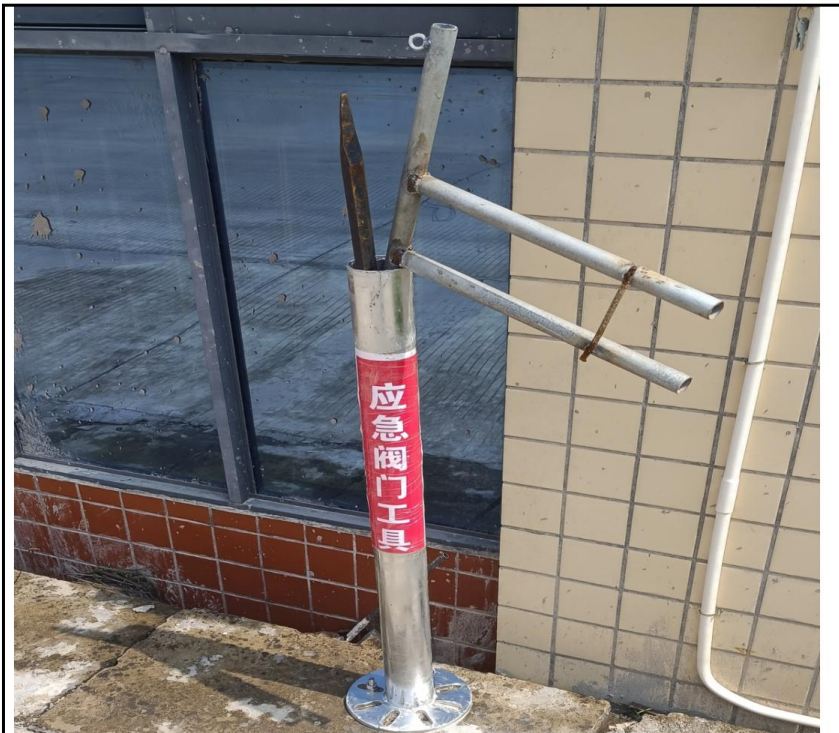
2.专家组意见：废酸池按危废暂存池管理，危废暂存区选用符合《危险废物识别标志设置技术规范》（HJ 1276-2022）标识，并按规范粘贴
 整改情况：废酸池张贴危废标签，危废暂存间按规范张贴标志

1.专家组意见：雨水排放口阀门操作较为不便，建议整改，确保突发事件能及时有效收集事故水，阻止事故水外排
整改情况：对井盖设置启提手柄，井盖外周喷漆标识阀门位置，配备操作工具放置在井边车间外。
